# QUADRO CONOSCITIVO

#### Comune di Cecina Provincia di Livorno

# Piano per l'Eliminazione delle Barriere Architettoniche – PEBA QUADRO CONOSCITIVO

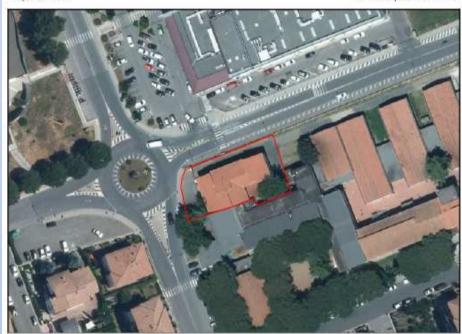
Estratto di ortofoto - anno 2013

Stato di manutenzione: BUONO Comfort: MEDIO
Fruibilità da parte di tutti in autonomia: MEDIA Sicurezza: ALTA

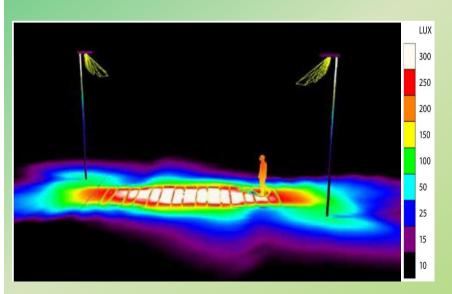
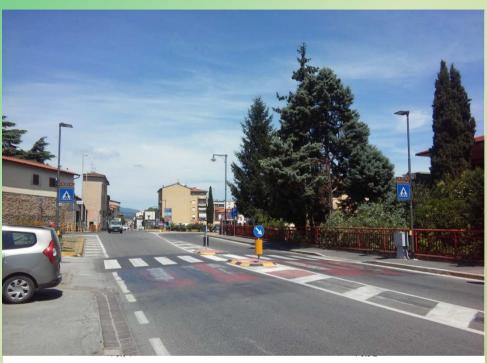
Attraversamento EU 9-3

Adeguamento dell'attraversamento pedonale finalizzato alla eliminazione del dislivello tra il piano stradale ed il marciapiede (solo un lato). L'intervento prevede, in prossimità dell'attraversamento e su entrambi i lati, l'inserimento di percorso tattile e visivamento contrastato per non vedenti e ipovedenti realizzato secondo il codice di tipo LOGES. Si prevede, inoltre, al fine di migliorare la sicurezza dei pedoni, il potenziamento dell'illuminazione utilizzando un sistema "smart" composto da due lampioni stradali con corpi illuminanti a led con ottica dedicata a doppia asimmetria destra e sinistra per il raggiungimento di un elevato livello di illuminamento verticale sull'attraversamento pedonale. I pali sono provvisti di sensore per il rilevamento della presenza dei pedoni finalizzato all'aumento dell'intesità luminosa durante l'utilizzo dell'attraversamento pedonale.
